Një herë ish një shpi
(Palazzo Rizzuti)

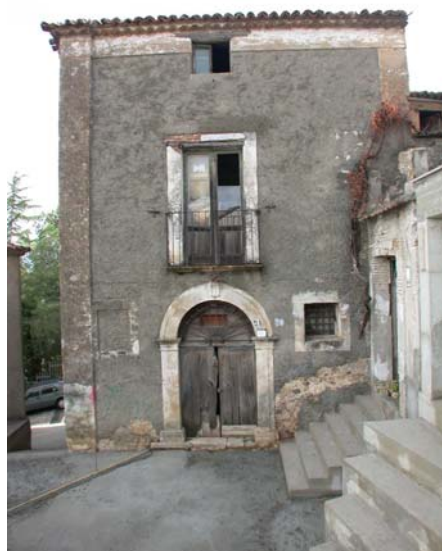
cavea naturale detta *dei Becci*, Agosto 2002

Integrato e riattato secondo i canoni dei palazzi nobiliari di fine 1800, fa parte della tipologia edilizia che da dimora con profferlo, fu trasformata in abitazione con il caratteristico portale d'ingresso in pietra.

Il manufatto contiene nel suo prospetto principale, gli elementi architettonici tipici delle fabbriche signorili di quel periodo.

Perimetrato da fasce di intonaco a rilievo è coronato dal cornicione in duplice ordine di tegole in un continuo di malta a base di sabbia e calce, sovrastato dalla copertura in coppi e contro coppi, le pendenze sono disposte a padiglione.

Il portale dell'ingresso, realizzato in monoliti calcarei era così assemblato: adagiati su una soglia costituita da tre moduli in pietra i due zoccoli di base che definiscono la luce del varco; i due zoccoli, lavorati con volute a decrescere sono sormontati dai piedritti al di sopra dei quali poggiano i due peducci arricchiti con volute, questi ultimi accolgono i quattro conci dell'arco reso solidale dalla chiave di volta recante un decoro a rilievo.

L'infisso in legno a doppio battente era realizzato in essenza di castagno, linee molto semplicione ne caratterizzavano la sua funzionalità e manifattura; una grata in ferro battuto la cui forma a ventaglio, era descritta all'interno dell'arco del portale, ove facevano bella mostra volute, atte a rendere più solida la struttura, oltre alle iniziali di famiglia.

Una coppia di finestre di forma quadrangolare erano posizionate ai fianchi del portale d'ingresso, l'impasta dei due infissi era posizionata alla altezza dei peducci del portale.

Robuste grate in ferro ancorate nella sezione muraria caratterizzavano le aperture, mentre gli infissi in legno ad un battente, assicuravano la tenuta termica e l'oscuramento, (*quella di sinistra risultava murata perché all'interno del locale in quell'angolo vi era allocato il forno*).

Al primo livello in asse con il portale d'ingresso faceva bella mostra il balcone di rappresentanza, elegantemente dimensionato nei rapporti metrici, il quale si presentava coronato da una cornice di intonaco a rilievo che si innestava sull'aggetto in pietra calcareo del calpestio, decorato per tutto lo sviluppo lineare; l'affaccio era assicurato da una ringhiera in ferro battuto che seguiva l'andamento della soglia aggettante.

L'infisso in essenze di castagno a due battenti, era oscurato nella parte inferiore, mentre nella parte superiore vetrate assicuravano la giusta illuminazione nell'ambiente retrostante; due sportelli in castagno garantivano la tenuta termica e l'oscuramento notturno relativamente alla superficie vetrata.

In asse con la linea ideale del portale e del balcone in corrispondenza del cornicione di tegole era collocata una finestra di modeste dimensioni, che assicurava la giusta ventilazione della copertura nel periodo estivo e durante quello invernale la ostacolava mediante la chiusura di un infisso vetrato.

Il prospetto appena descritto inserito nella cavea naturale *dei Becci* chiudeva la soluzione prospettica rispettando l'equilibrio quasi naturale di luci ed ombre che da sempre avevano caratterizzato il sito.

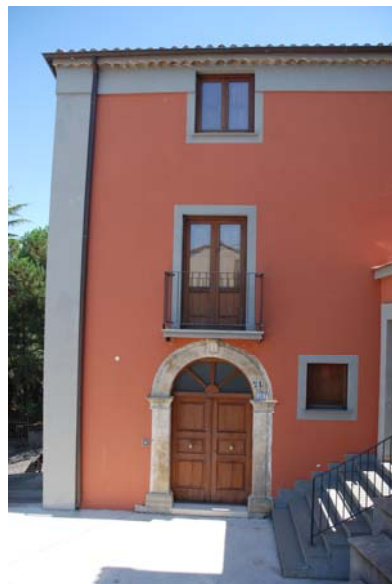
cavea naturale detta *dei Becci*, Agosto 2007

Palazzo Rizzuti, è stata la chiusura di un ciclo, che da decenni stravolge Largo Botzaris, infatti analizzato nei meriti la cavea, emerge palesemente la perdita di valore etno-architettonico in essa era racchiusa.

L'intervento eseguito sull'edificio dei Rizzuti, oggetto di questa analisi, aveva come obiettivo la riqualificazione del manufatto, ma! senza una adeguata preparazione per ciò che attiene, alle più elementari, linee guida nel campo del recupero e del restauro, non ha potuto che portare alle manchevolezze qui di seguito riportate:

- Sostituzione della soglia d'ingresso, invece di integrare quella esistente.
- Sostituzione totale dell'infisso del portale senza tenere alcun conto delle linee di inviluppo o provare ad integrare le parti mancanti del vecchio.

- La totale rimozione del ventaglio in ferro all'interno dell'arco, assieme alla grata della finestra a piano terra.
- La totale rimozione della sagoma di uno degli infissi quadrati, che caratterizzavano il prospetto a piano terra, eppure in passato il segno era stato conservato.

- Modifica dimensionale della fascia di coronamento di finestre e balconi.
- Modificazione dimensionale del balcone di rappresentanza.
- Sostituzione totale dell'aggetto del balcone in pietra calcarea con un getto di conglomerato cementizio.

- Modificazione della quota del balcone rispetto al portale in pietra.
- Modificando le fasce di coronamento, la ringhiera e l'aggetto del balcone, avvolgono l'insieme che risulta sottodimensionato.

- Nella sostituzione del tetto, non è stata adeguatamente scelto un sistema per non ricorrere alle orrende grondaie con le relative discendenti.

- Elemento non meno importante è l'apposizione dei cromatismi scelti, analizzando nei meriti il sito di Santa Sofia d'Epiro non vi è nulla per il quale la scelta fatta li potesse indicare.
